## ПОСЛЕРЕАКТОРНЫЕ ИССЛЕДОВАНИЯ ТВС И КАНАЛА СУЗ РЕАКТОРА ПЕРВОЙ В МИРЕ АЭС

*Иванов С.Н., Дворяшин А.М., Попов В.В., Поролло С.И., Шулепин С.В.  
(ГНЦ РФ — ФЭИ им. А.И. Лейпунского, г. Обнинск)*

В настоящей статье приводятся результаты послереакторных исследований конструктивных элементов ТВС и канала СУЗ реактора АМ и анализируются причины их разрушения.

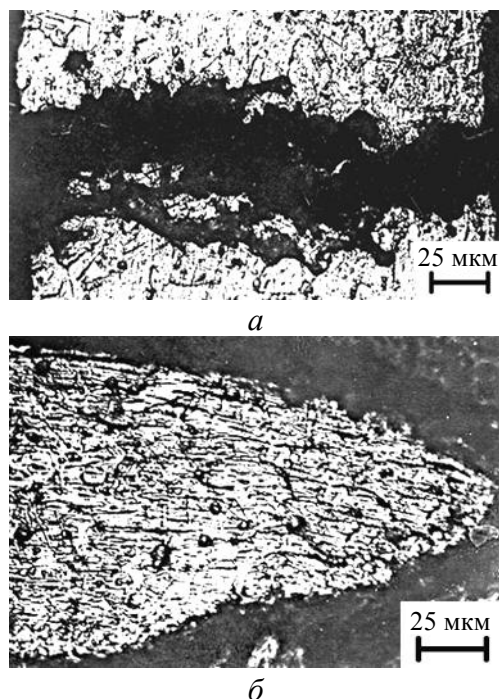
Р и с. 1. Транскристаллитная хрупкая трещина (а) и пластичное разрушение с образованием шейки (б) наружной оболочки твэла ТВС серии Д

При визуальном осмотре ТВС Д-117 обнаружены разрушение и вздутие твэлов, при этом части оболочки и топлива в месте разрушения не было. С внешней стороны наружной оболочки наблюдались многочисленные продольные транскристаллитные хрупкие трещины (рис. 1, а) длиной 10—100 мм, язвы и участки с фронтальной коррозией глубиной до 150 и 100 мкм соответственно, а также разрыв оболочки с образованием шейки и следами пластической деформации (рис. 1, б).

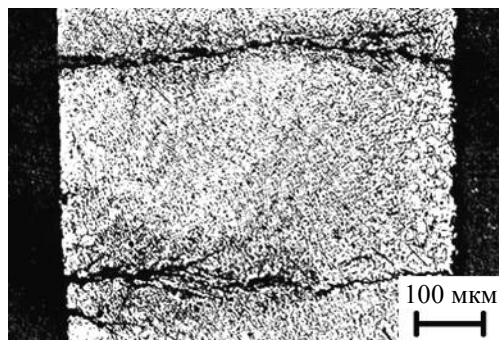
Разгерметизация канала ТВС Ж-37 произошла в результате разрушения центральной трубки на участке длиной ~70 мм из-за образования с ее внешней стороны сквозных продольных транскристаллитных хрупких трещин (рис. 2).

Р и с. 2. Микроструктура материала стенки центральной трубки канала ТВС Ж-37 в зоне разрушения

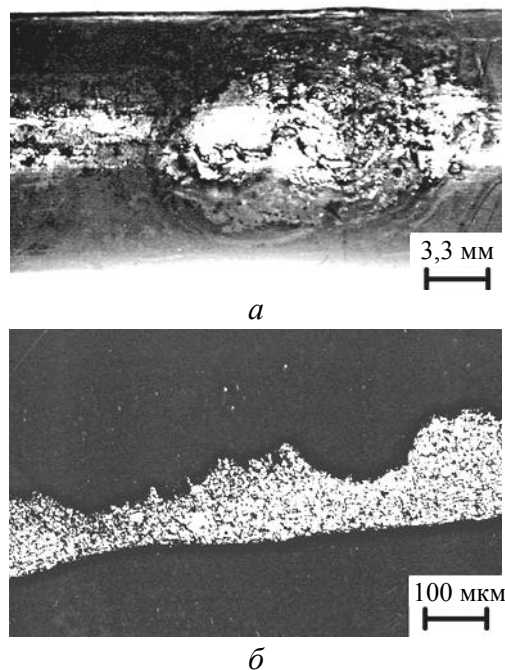
Р и с. 3. Внешний вид дефектного участка твэла (а) и очаги коррозионного повреждения с внешней стороны наружной оболочки твэла в зоне разрушения (б) ТВС серии Ж

На внешней оболочке твэла ТВС Ж-42 обнаружены сквозная извилистая трещина длиной 15 мм с вздутием оболочки (рис. 3, а), коррозионные очаги глубиной до 140 мкм, состоящие из скоплений язв (рис. 3, б), несквозные транскристаллитные трещины, а также разрыв оболочки с образованием шейки.

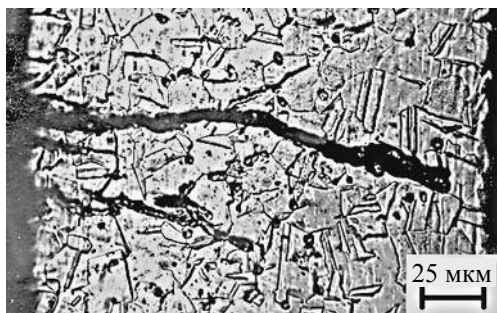
а

На внешней оболочке твэла ТВС Ж-52 на участке длиной 30 мм наблюдались многочисленные продольные транскристаллитные хрупкие трещины длиной 0,5—7 мм и вздутия оболочки в местах сквозных трещин (рис. 4, а). Общее число трещин в одном сечении оболочки твэла достигало 30, многие из них оказались сквозными.

Р и с. 4. Транскристаллитные хрупкие трещины (а) и язвы цилиндрической формы (б) с внешней стороны наружной оболочки твэлов ТВС серии Ж в зоне разрушения

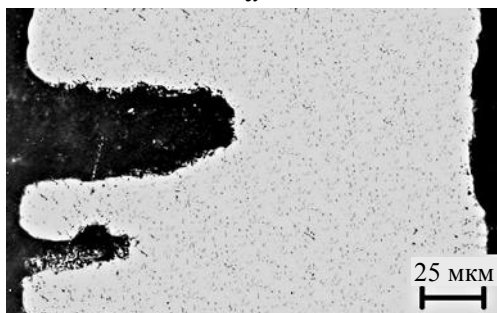
б

На внешней оболочке твэла ТВС Ж-72 на участке длиной 10 мм обнаружены несколько сквозных продольных транскристаллитных трещин длиной 1—3 мм и два вздутия оболочки, а также язвы в форме цилиндра глубиной до 90 мкм (рис. 4, б) и участки с межкристаллитной коррозией глубиной 15 мкм.

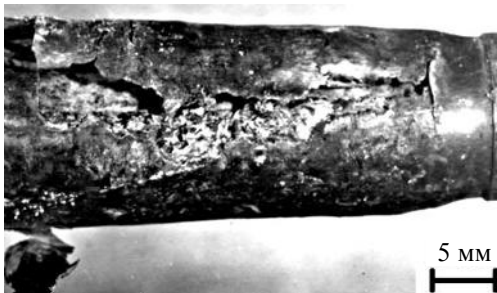
а

В нижней части твэлов ТВС 010208 обнаружены разрушения и вздутия с частичным отсутствием внешней оболочки и топлива (рис. 5, а). С внешней стороны наружной оболочки в зоне разрушения наблюдались продольные транскристаллитные трещины (рис. 5, б) длиной 4—20 мм, в том числе и сквозные, язвы

Р и с. 5. Внешний вид дефектного участка твэла (а) и микроструктура материала наружной оболочки твэла в зоне разрушения (б) ТВС серии 010

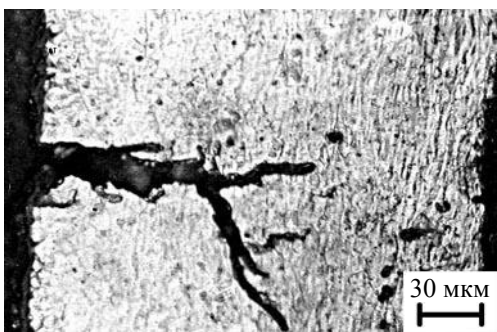
б

и участки с межкристаллитной коррозией глубиной до 15 и 8 мкм соответственно, а также разрыв оболочки с образованием шейки.

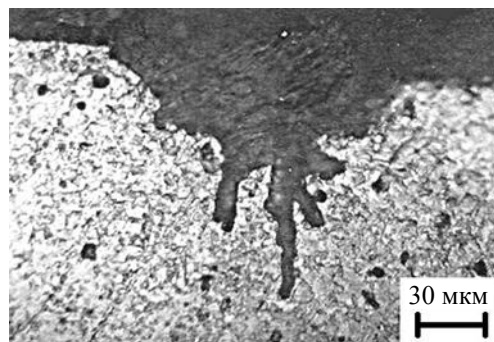
Разгерметизация канала ТВС 010275 произошла в результате образования на двух трубках-компенсаторах сквозных трещин длиной

Р и с. 6. Микроструктура материала трубки-компенсатора ТВС 010275 в зоне разрушения

8 мм, располагающихся в поперечном направлении и под углом 45° к образующей. Трещины находились на участке, расположенном на расстоянии 3 мм от сварного шва и 80 мм от верха спиральной части трубок. В поперечном сечении дефектного участка трубки с внешней стороны обнаружены транскристаллитные хрупкие трещины глубиной до 250 мкм, которые в отдельных случаях распространялись от язв (рис. 6).

Остаточные напряжения в зоне сварного шва, который являлся дополнительным концентратором напряжений, обусловили, по всей видимости, поперечное растрескивание трубок-компенсаторов ТВС 010275.

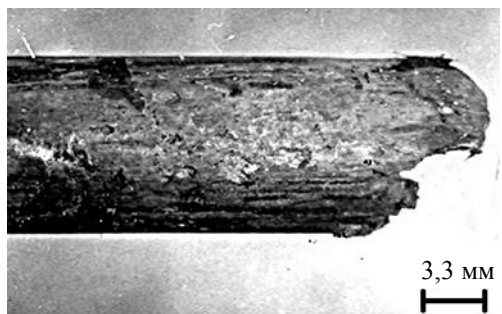
а

Разгерметизация канала СУЗ произошла в результате поперечного разрыва охлаждающей трубки (рис. 7, а) и образования на ней сквозных поперечных трещин длиной до 15 мм. На участке 0—1500 мм от низа активной зоны на внешней стороне трубки наблюдались повреждения в

Р и с. 7. Внешний вид охлаждающей трубки канала СУЗ в месте разрыва (а) и микроструктура материала трубки в 50 мм от места разрыва (б)

Наличие поперечных трещин на охлаждающей трубке канала СУЗ может свидетельствовать о том, что, кроме статических напряжений от давления воды, трубка подвергалась воздействию циклических напряжений, возникающих при ее колебании из-за возможных пульсаций давления охлаждающей воды. Циклические напряжения при наличии хлор-ионов и влаги на поверхности трубки могли вызвать ее разрушение в результате коррозионной усталости.

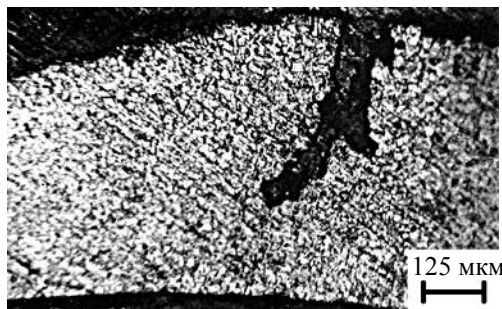
б

виде многочисленных язв и трещин длиной 0,5—5 мм различной ориентации. В поперечном сечении трубки вблизи сквозного разрыва на ее внешней поверхности обнаружены дефекты глубиной до 250—400 мкм в виде коррозионных очагов, язв в форме языка (рис. 7, б) и транскристаллитных трещин.

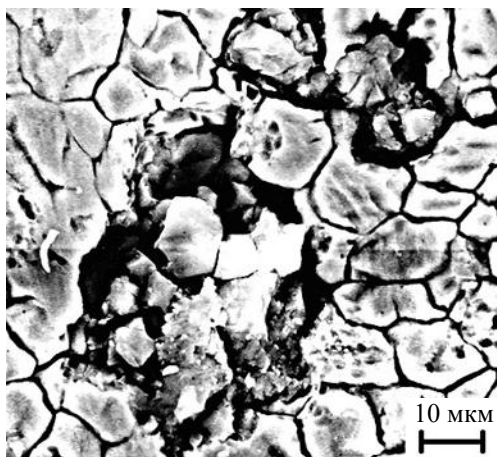
Р и с. 8. Микроструктура внешней поверхности наружной оболочки твэла ТВС Ж-72 в зоне разрушения

**Исследования дефектных участков методом сканирующей электронной микроскопии.** При исследовании образца из зоны разрушения твэла ТВС Ж-72 на внешней поверхности оболочки обнаружены сильная разрыхленность границ зерен, питтинговая (точечная) коррозия и язвы диаметром до 50 мкм, заполненные рыхлым налетом (рис. 8). Рентгеновским микроанализом установлено, что в язвах наряду с основными элементами материала оболочки присутствовали Cl, Ca и Si. Наличие этих элементов на поверхности оболочки вне язв не зафиксировано (рис. 9). Вдали от зоны разрушения на поверхности оболочки коррозионные повреждения отсутствовали.

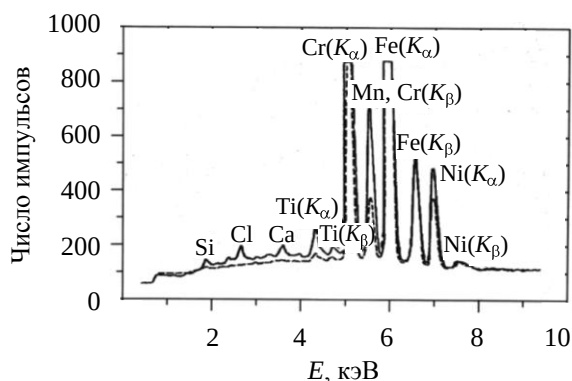
Р и с. 9. Спектр рентгеновского излучения участков внутри коррозионной язвы (—) и наружной поверхности (---) внешней оболочки твэла ТВС Ж-72 в зоне разрушения

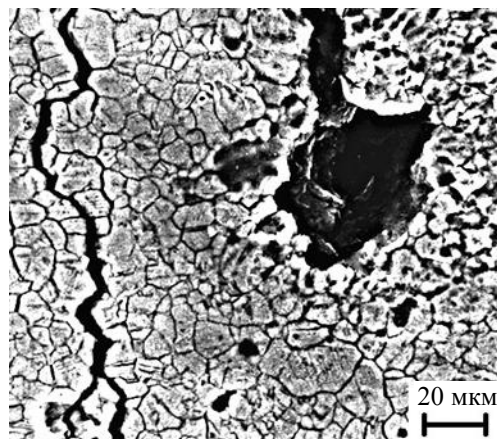
а

Р и с. 10. Дефекты на наружной поверхности внешней оболочки твэла ТВС 010208 (а) и охлаждающей трубки канала СУЗ (б)

При исследовании образца оболочки из зоны разрушения твэла канала ТВС 010208 на наружной поверхности наблюдалось сильное коррозионное воздействие среды, в результате которого произошло растравливание границ зерен вследствие межкристаллитной коррозии, образование мелких питтингов (ямок) размером до 10 мкм, крупных язв размером до 100 мкм и межзеренных трещин продольного направления (рис. 10, а).

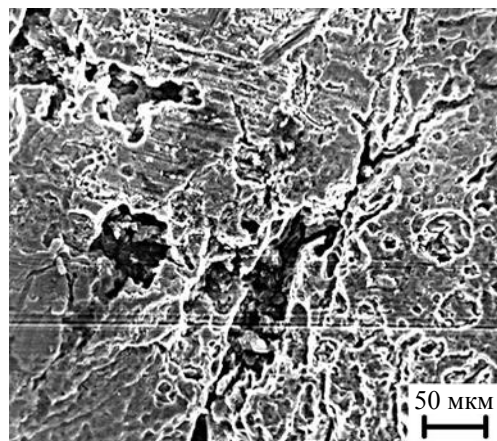
б

При исследовании образца из места разрыва охлаждающей трубки канала СУЗ на внешней поверхности обнаружено интенсивное локальное коррозионное повреждение в виде многочисленных питтингов, язв, раковин и канавок (рис. 10, б). Как правило, от язв размером 50—100 мкм в разных направлениях отходили канавки шириной 5—10 мкм и длиной до 100 мкм. Канавки от соседних язв сливались, образуя сплошную сеть. На внутренней поверхности трубки располагались глубокие лунки диамет-

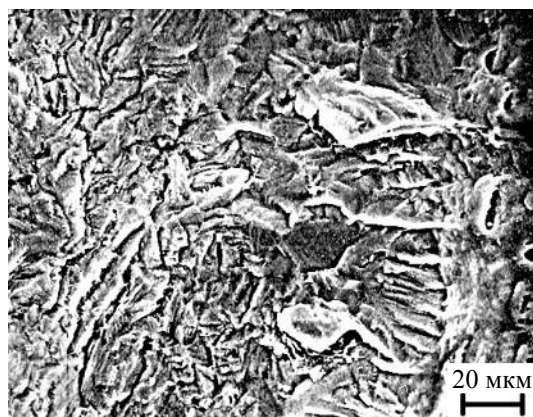
а

**Фрактографические исследования.** Фрактографический анализ сквозной трещины оболочки твэла ТВС Ж-72 показал, что морфологически поверхность излома состоит из транскристаллитных плоских фасеток скола (рис. 11, а). С внутренней стороны оболочки на поверхности излома проявляется ямочная структура, харак-

Р и с. 11. Фрактограмма сквозного разрушения (излом) внешней оболочки твэлов ТВС Ж-72 (а), 010208 (б) и стенки охлаждающей трубки канала СУЗ (в)

терная для вязкого разрушения (зона долома). Наблюдаемый рельеф поверхности излома является типичным для транскристаллитного коррозионного растрескивания в агрессивной среде [3].

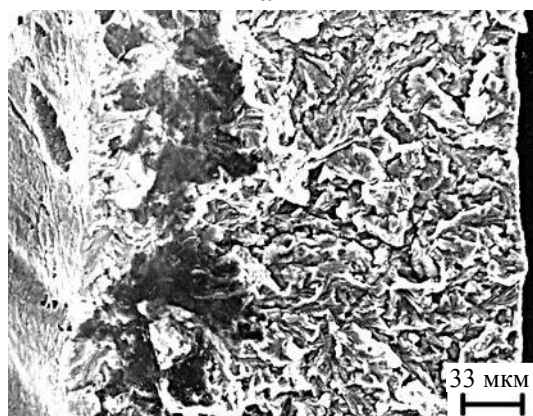
б

Сквозной излом наружной оболочки твэла ТВС 010208 состоял из двух характерных зон (рис. 11, б). С внешней стороны располагался узкий темный участок, покрытый слоем продуктов коррозии (зона интенсивной коррозии), с внутренней — широкий светлый, являющийся зоной долома. Долом был хрупким транскристаллитным и произошел, вероятней всего, по трещинам в оболочке. Его поверхность состояла в основном из гребней внутризеренного скола.

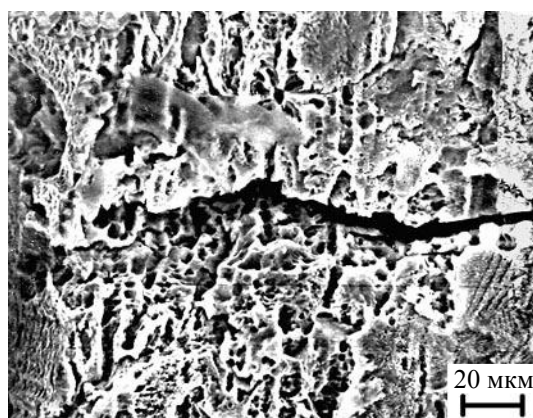
в

Поверхность разрушения охлаждающей трубки канала СУЗ имела две зоны: с наружной стороны трубки располагалась зона коррозионного повреждения, с внутренней — зона долома (рис. 11, в). Зона коррозии имела разрыхленную поверхность, состоящую из скоплений мелких язв, раковин и бороздок. В зоне долома наблюдались плоские поверхности скола, на которых видны ямки чашечного разрушения, что свидетельствовало о смешанном вязкохрупком характере излома.

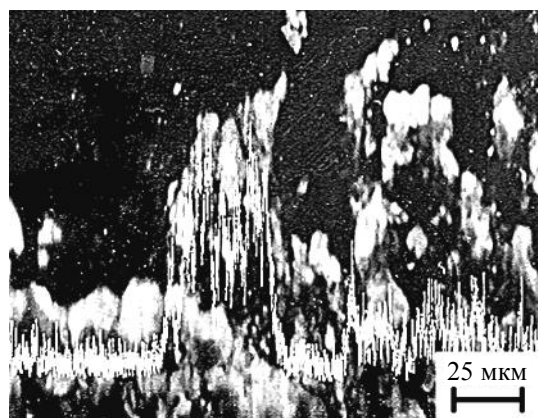
а

**Рентгеновский микроанализ.** На энергетическом спектре, снятом с наружной поверхности образца из зоны разрушения оболочки твэла ТВС Ж-42, кроме компонентов стали, обнаружены такие элементы, как Mg, Ca, Si и Cl. Сканограмма участков поверхности этого образца, выполненная в излучении  $ClK_{\alpha}$ , свидетельствует о неравномерном распределении хлора, при этом его максимальное содержание наблюдалось в поверхностных язвах. В местах пересечения линии сканирования с этими язвами наблюдались пики на концентрационной кривой распределения хлора (рис. 12, а).

Р и с. 12. Концентрационные кривые распределения  $\text{Cl}$   $K_\alpha$  по наружной поверхности оболочки в зоне разрушения твэла ТВС Ж-42 (а) и по поперечному сечению оболочки твэла ТВС Ж-52 в зоне сквозной трещины (б)

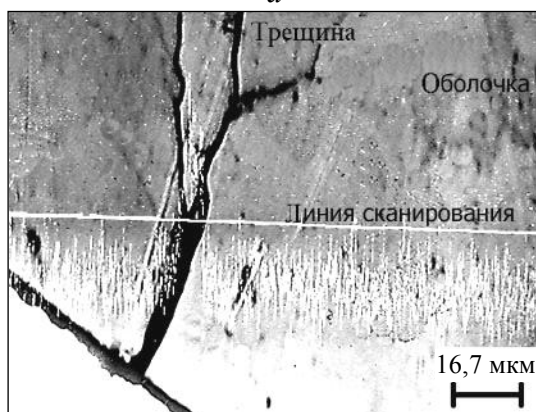
б

При исследовании шлифа из поперечного сечения этого же образца в язвах на внешней поверхности оболочки среди продуктов коррозии также обнаружен хлор. На шлифе оболочки твэла ТВС Ж-52 хлор обнаружен в сквозных трещинах, что хорошо видно из его распределения по поверхности шлифа: в месте пересечения линии сканирования с трещиной наблюдается пик на концентрационной кривой (рис. 12, б).
