#### РАДИАЦИОННОЕ ОБСЛЕДОВАНИЕ ЦЕХА ОЧИСТКИ СТОЧНЫХ ВОД РЕАКТОРА РФТ

*Волкович А.Г., Смирский Ю.Н., Степанов А.В., Смирнов С.В., Сафронов А.М.,  
Семин И.А., Степанов В.Е. (НИЦ «Курчатовский ин-т», г. Москва)*

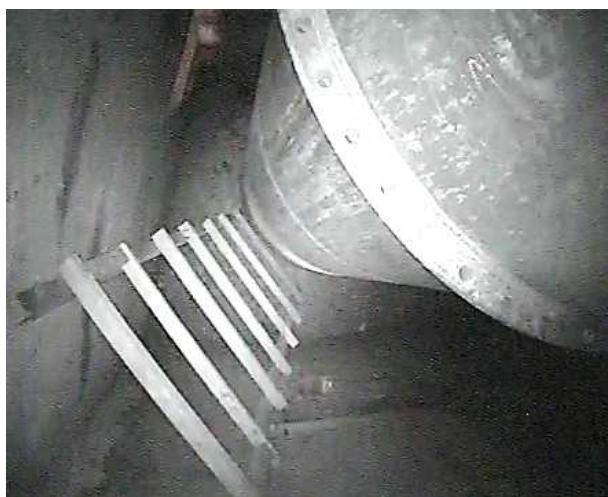
Р и с. 1. Абсорбционная колонна

Видеосъемка показала, что в помещениях сухо, протечек нет (рис. 1). На основании видеосъемки были спланированы радиационные измерения с помощью стандартного прибора УИМ2-2.

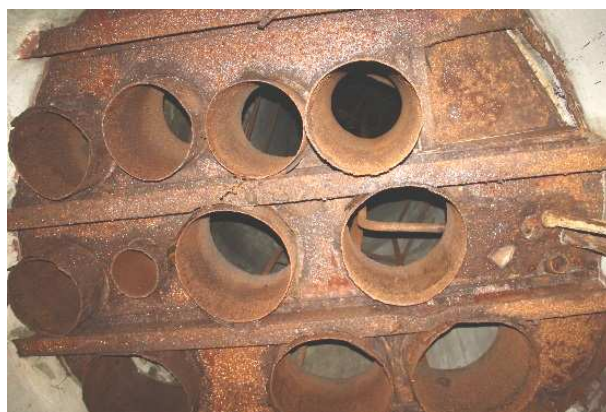
Р и с. 6. Дюзы в нижней части трубы и металлоконструкции

тей-отстойников было просверлено отверстие диаметром 150 мм. Видеообследование через это отверстие показало, что внутри трубы находятся металлические конструкции, в том числе в нижней части трубы частично демонтированные дюзы (рис. 6). Металлоконструкции и дюзы покрыты толстым слоем ржавчины. Мощность экспозиционной дозы по высоте трубы возрастает к ее основанию, достигая максимума около дюз (рис. 7). Предположительно основной вклад в нее внутри трубы вносит излучение металлоконструкций, а не загрязненные внутренние поверхности. Взяты с поверхности дюз пробы показали, что загрязнение ржавчины обусловлено  $^{137}\text{Cs}$  — 1,8 кБк/г.

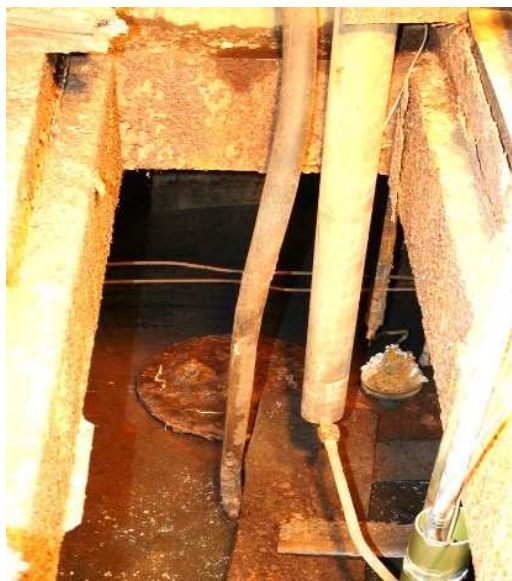
Р и с. 8. Каньон с монжусом, залитый водой

В монжусы 1 и 2, расположенные в нижней части здания в каньоне под вентиляционной трубой, сливали воду из адсорбционных колонн, активность которой превышала норму. В настоящее время каньоны заполнены водой (рис. 8).

Монжусы и трубопроводы покрыты слоем ржавчины. Мощность экспозиционной дозы над поверхностью каньона составляет 0,2 мЗв/ч, в помещении, где расположены каньоны, достигает нескольких единиц мЗв/ч. Анализ проб показал, что активность воды определяется  $^{137}\text{Cs}$  —  $3,7 \cdot 10^5$  Бк/л.

Из каньонов, в которых расположены монжусы, необходимо удалить радиоактивную воду, что позволит провести тщательное радиационное обследование каньонов и монжусов и оптимизировать их демонтаж.
